## 7.第二次スクリーニング計画の作成

### 7.1.第二次スクリーニングの優先度選定

7.2.第二次スクリーニング計画

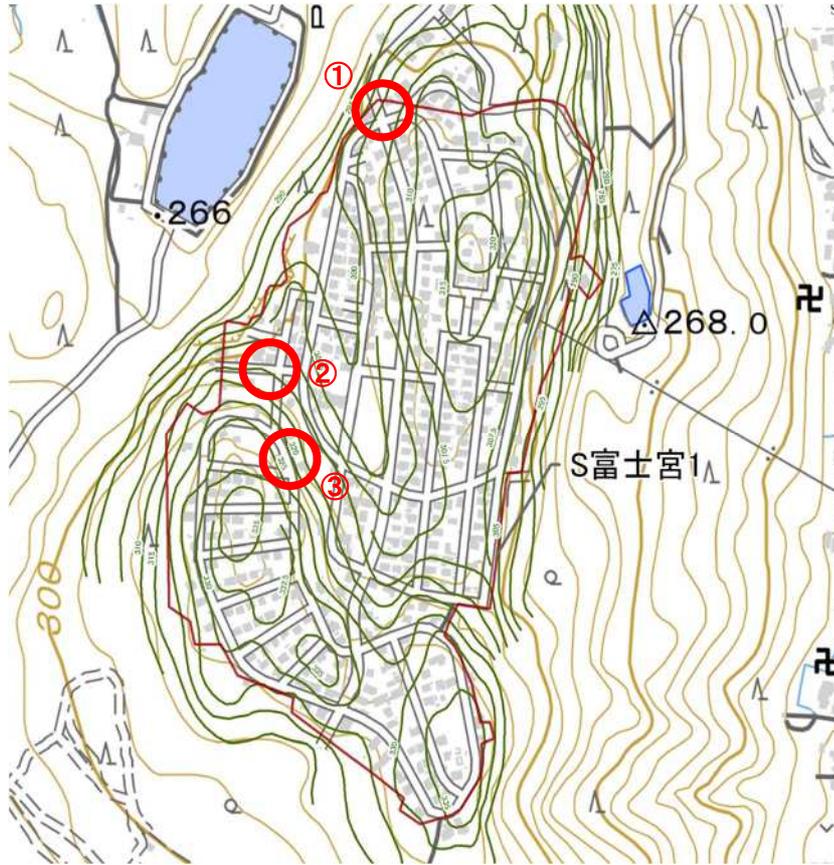
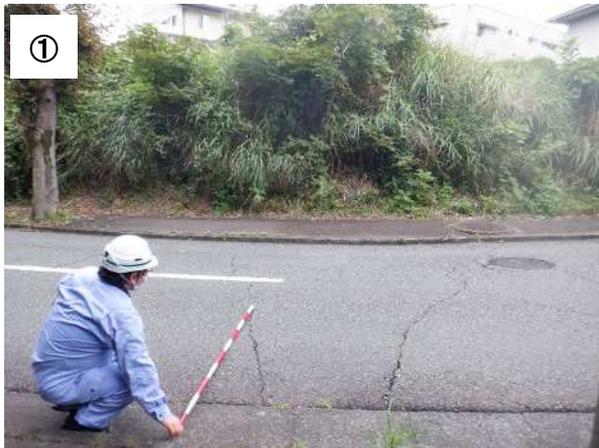
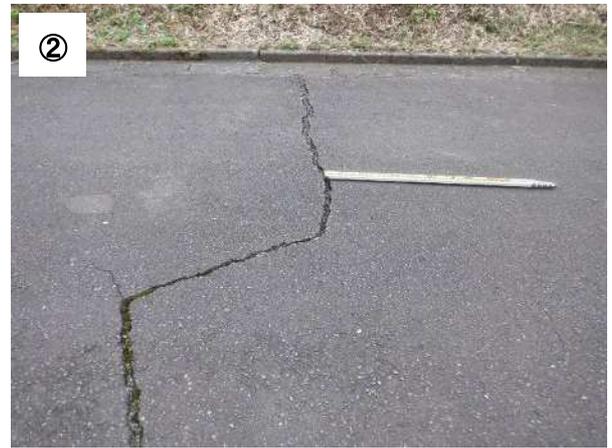
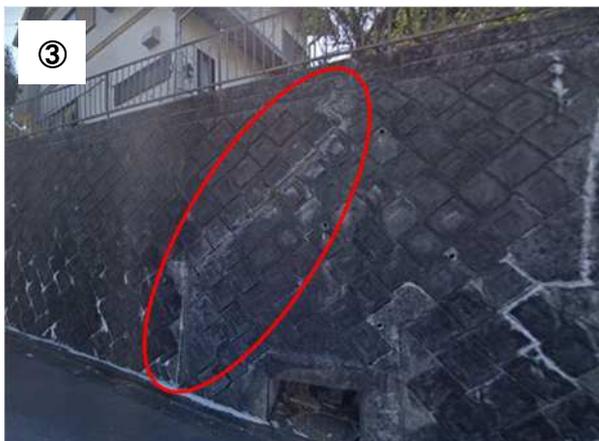
【ひび割れなどの変状状況を計測する箇所】

「富士宮 1」では、以下に示す箇所は変状が顕著であるため、変状の拡大等について経過観察を行うことが望ましい。

箇所番号	優先度評価	第二次スクリーニング	実施頻度	観察方法
富士宮市1	A4	経過観察	概ね1年 大地震後、豪雨後	変状箇所の拡大を計測。（計測する位置をピンなどで設定する。） 新たな変状の有無を確認。
富士宮34	C	経過観察	概ね5年 大地震後、豪雨後	公道からの目視確認。新たな変状の有無を確認。
富士宮35	B4	経過観察	概ね5年 大地震後、豪雨後	近接目視による確認。変状の拡大、新たな変状の有無を確認。
富士宮36	B4	経過観察	概ね5年 大地震後、豪雨後	近接目視による確認。変状の拡大、新たな変状の有無を確認。
富士宮45	B4	経過観察	概ね5年 大地震後、豪雨後	近接目視による確認。変状の拡大、新たな変状の有無を確認。
富士宮61	B4	経過観察	概ね5年 大地震後、豪雨後	近接目視による確認。変状の拡大、新たな変状の有無を確認。
富士宮83	B3	経過観察	概ね5年 大地震後、豪雨後	近接目視による確認。変状の拡大、新たな変状の有無を確認。
富士宮89	C	経過観察	概ね5年 大地震後、豪雨後	公道からの目視確認。新たな変状の有無を確認。
富士宮120	C	経過観察	概ね5年 大地震後、豪雨後	公道からの目視確認。新たな変状の有無を確認。
富士宮775	B4	経過観察	概ね5年 大地震後、豪雨後	近接目視による確認。変状の拡大、新たな変状の有無を確認。
