## 安全な看板で お客様に選ばれる会社やお店に！

## 広告物の落下事故は あなたの会社やお店の 信用も落とします！

# 身近に潜む、危険!!な看板

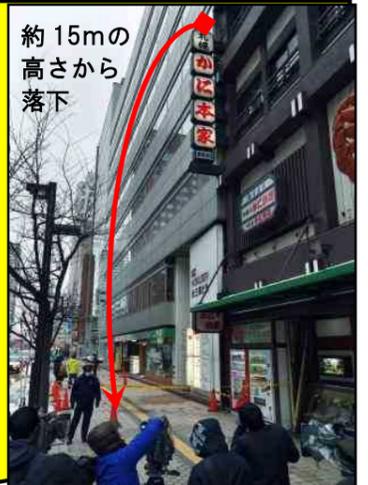
約15mの高さから落下

2015年2月、札幌市内の飲食店ビルの外壁に取付けられた看板の一部が落下し、歩道を通行していた女性の頭部に当たり重傷を負わせる事故が発生しました。外壁への取付け部品が腐食したことで強度が低下し、強風の影響で落下したものとみられています。

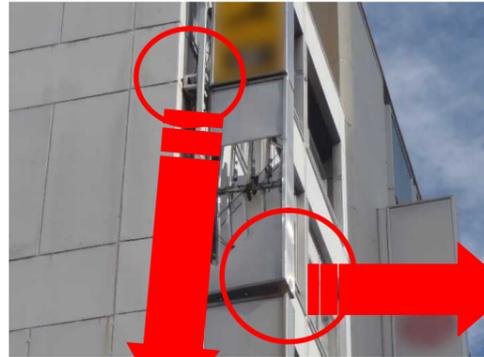
ブラケットからの汚ダレ、板面の破損、看板内部の腐食、板面の破損など。高所に設置されている場合は、板面の一部や部品が落下しただけでも、重大な事故につながる恐れがあります。

↑看板面(アクリル板)のひび、割れ、ゆがみ板面の落下により、内部に水が入り腐食する原因に。

↑内照式看板内部の腐食、部材の腐食器具の劣化による出火の恐れも。

←取付金具のサビや腐食。ボルトやビス等が欠落していたら緊急の対応が必要。放置すると看板が落下する恐れも。

←ブラケット下に汚ダレが見られると、内部の取付金具にサビや腐食の可能性もある。

↑看板底部の脱落

↑看板底部の留め具が壊れるとアクリル板が抜け落ちる原因にも。

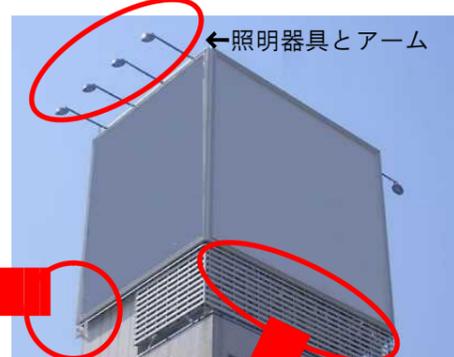
←照明器具とアーム

老朽化した屋上広告塔の骨組みや目隠しルーバーがサビによる腐食でボロボロに。高所での大改修や撤去作業は、費用も高額になります。

外照式の屋上看板では照明器具のアーム接合部の腐食やボルトのゆるみがあると器具が落下する恐れがあります。

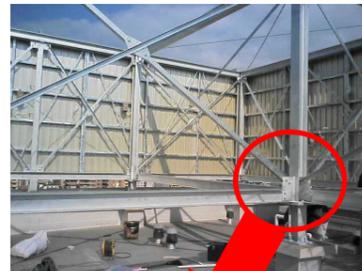
### ↓屋上広告塔の内部構造

↑内部鉄骨のサビ・腐食。

↑板面裏側のサビ、腐食。サビによる腐食はミルフィーユ状に剥がれ崩落する恐れも。

↑目隠しルーバーのサビ・腐食。

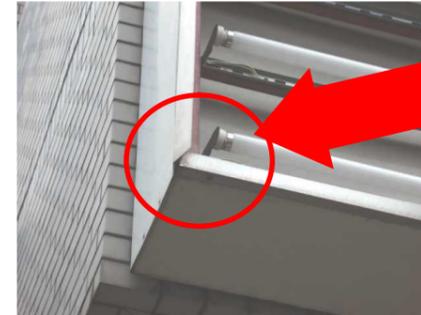
表示パネルの四方を押さえ枠で固定する欄間看板。複数枚のパネルを使用する場合は、隣り合うパネル同士をきちんと固定しないと、振動や風などで落下する恐れがあります。

←パネルの変形、ズレ、破損の他、パネルの押さえ枠が変形し落下する場合も。

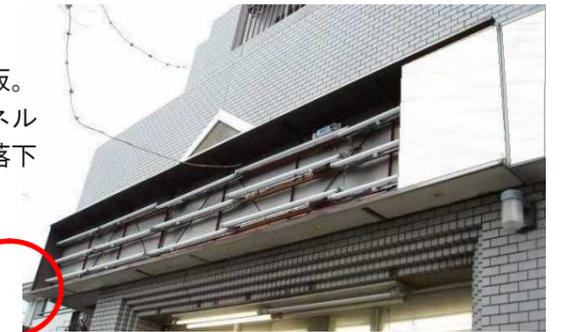
落下したパネル板→

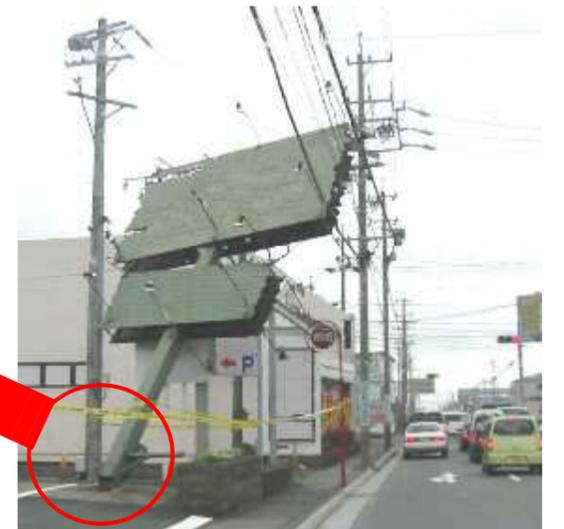
交通の激しい沿道で看板の柱が折れたが、隣地の看板が支えとなり、道路への倒壊を免れた事故。電線を切断すると停電による損害賠償額は膨大な金額になることも。

折れた柱の根元。点検口のボルト穴からサビが入り腐食して、鉄骨が破断した。

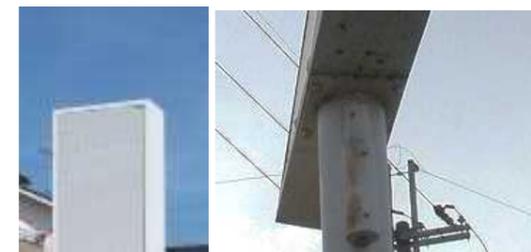
↑看板本体からポールへの汚ダレがあると、接合部にサビや腐食が進行する恐れ。

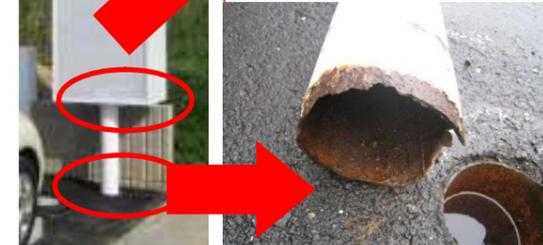
看板の根元がカバーで覆われている場合、表面はきれいでも内部でサビが進行している恐れも。

↑柱根元のサビを放置し、倒壊。

- ◆付近を立入禁止にし、見張りを置く。
- ◆信頼できる屋外広告業者に連絡。
- ◆人通りの多い場所では警察にも連絡。
